## Bern, Botanischer Garten - Stützmauer Altenbergrain, Instandsetzung

Ausführung

2018 - 2019

Amt für Grundstücke und Gebäude, Kanton Bern

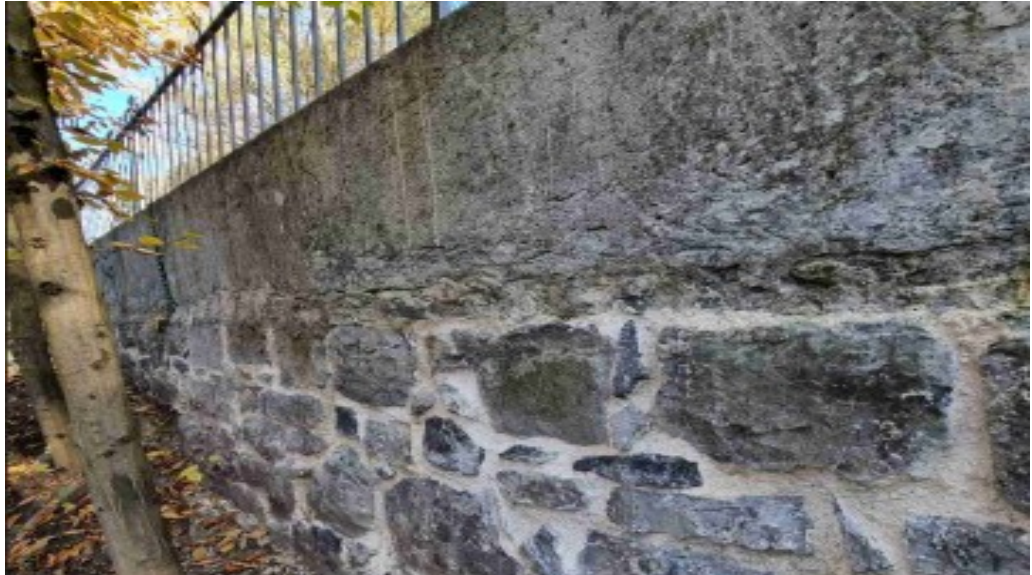
Die geodätische Überwachung über die Jahre 2013 bis 2018 haben gezeigt, dass die Schiefstellung der Abdecksteine immer mehr zunimmt. Ohne Massnahmen wäre die Stabilität der Trockenmauer aus Kalkstein nicht mehr gewährleistet.

Zu Beginn der Arbeiten wurde der Pflanzenbewuchs entfernt und die Abdecksteine mit Wasser gereinigt.

Geländeseitig erfolgte zur längerfristigen Stabilisierung die Vermörtelung der Mauerfugen mit einem wasserdiffusionsoffenen, mineralischen Mörtel. Zudem wurde fehlendes Steinmaterial unter den Abdecksteinen ergänzt.

In einem Bereich von ca. 50 m war die Schrägstellung der Abdecksteine so gross, dass die Abdeckplatten geradegestellt werden mussten. Dazu wurde entlang der Strasse der Belag ausgebaut und die Fugen zwischen den Abdecksteinen wurden neu verfugt.

Es hat Abdecksteine, welche durch die Zaunbefestigung gespalten waren und reprofiliert wurden.
